阿波のまちなみ研究会報

## 太鼓楼見聞録 (51)

四国中央市の興味深い重層門 4

## 大久保家住宅

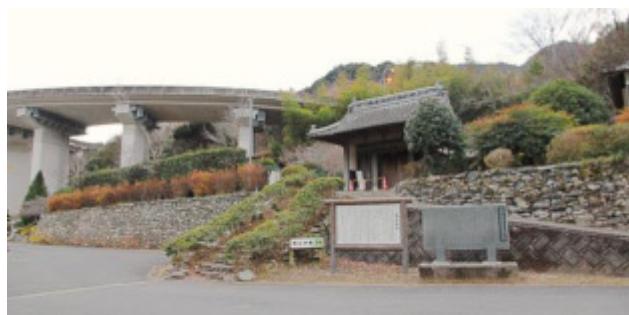
写真20：馬立本陣正門と正面石垣

本陣の主要な建造物は、明治30年に火災で焼失したが、正門のみは明治初年に金川村(現市内金田町)の円徳寺(現在は上柏町に移転)に移築されていて難を逃れた。昭和58年に現地に戻され復元されている。正門のほかに、高さ3m、幅50mの野面積石垣、正門に続く石段(元はもっと緩やかなたたきの斜面であった)が残る。(文献19)

正門は、三間一戸、梁間三間(実寸1.6間)の入母屋棟瓦葺、両脇一間のうち正面から見て左側は、通用口であった。前方から一間の通りに鏡柱1対を配しているので、この通りを本柱通りとみなしたくな

る。しかし、鏡柱筋には前後とも控柱を欠いているので、桁行三間(実寸2.4間)の略式八脚門ベースというよりは、鏡柱を追加した四脚門または薬医門ベースと考える方が自然である。四脚門ベースと考えるなら、後方の控柱のさらに後ろに側柱/控柱を追加したもの、薬医門ベースと考えるなら、本柱の前方と本柱と控柱の間に2対の側柱/控柱を追加したものと解釈できる。この門の柱配置を派生するためには、図面上では四脚門ベースと考える方が最も少ない加筆で済むが、機能的には四脚門を後方に拡大する理由は、側柱を追加して堅牢さを増すことしかない。むしろ、薬医門ばかりの、大棟の真下よりやや前方という本柱通りの位置を維持するためという審美的な意図を無視できない。それゆえ、この柱配置は、四脚門ベースと

考るより図面上では一筆加筆が多くなるが、敢えて薬医門ベースと考えたい。ただし、本柱通りの側柱は、本柱と呼べるほど太くなく、際立った地位を失っている。4対の側柱はほぼ同寸(225角)である。

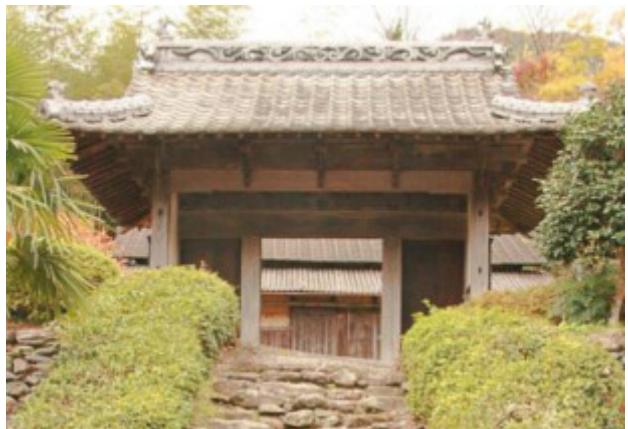
写真21：馬立本陣正面平側・大棟にリアル波濤の水板

大棟の水板には波瀾が踊り、軒裏には絵様持送と腕木に支えられた出桁が巡り、冠木上には三連の透かし蟇股が並ぶ。このような高度な装飾性は藩侯の宿所として利用されていた時代の名残に相違ないが、門そのものの具体的な建造年代は伝わっていない。

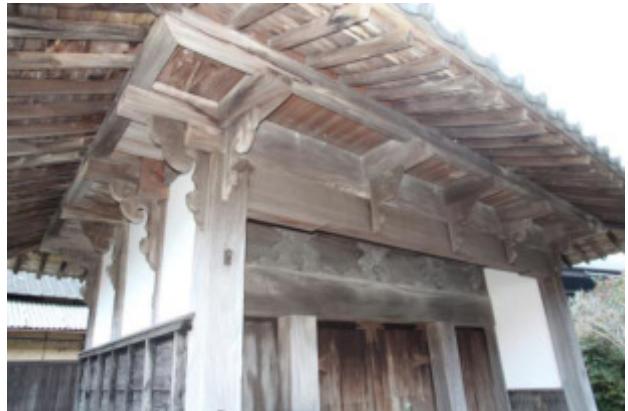
写真22：馬立本陣正面平側・左妻側・軒裏見上げ

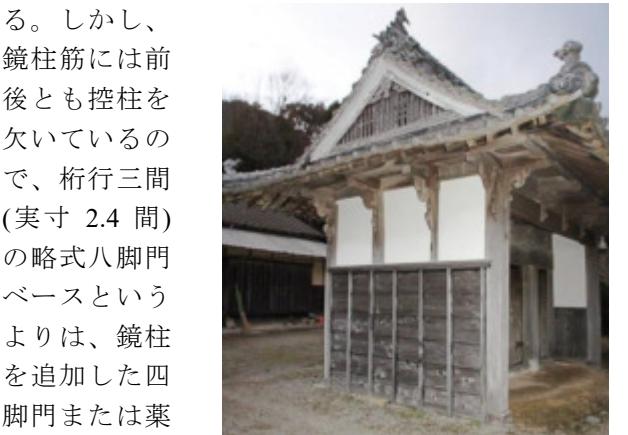
写真23：同左妻側

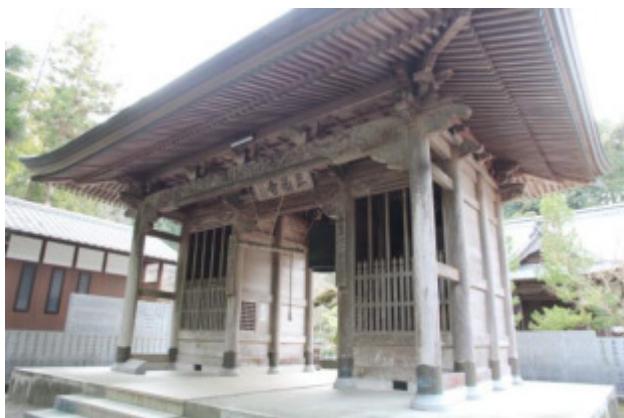
写真24：三角寺仁王門正面平側・右妻側・軒裏見上げ

めたところで参拝者を出迎える。三間一戸、桁行三間(実寸3.9間)、梁間三間(実寸2.2間)、八脚門型の仁王門の前方梁間一間の通りに1対の側柱/控柱を加えている。三間の梁間の中央通りに大棟が走る

ように銅板葺入母屋屋根を頂く。軒裏は二軒繁垂木、前方に追加された側柱/控柱を含め柱は全て280径の丸柱で、本柱が際立つ通りはない。八脚門部分の

前部、後部と最前部に虹梁型頭貫が渡るが、最も大型なのは最前列のものである。単層門でありながら、通路部の天井から梵鐘が吊られている。

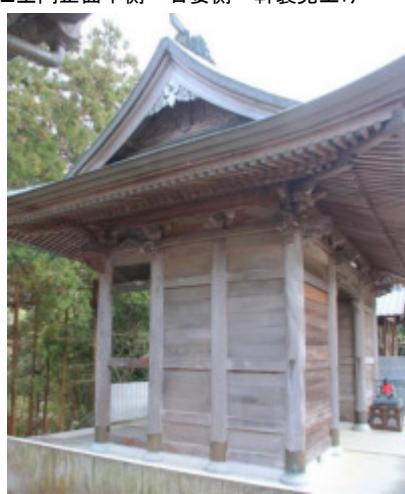
写真25：同背面平側・右妻側

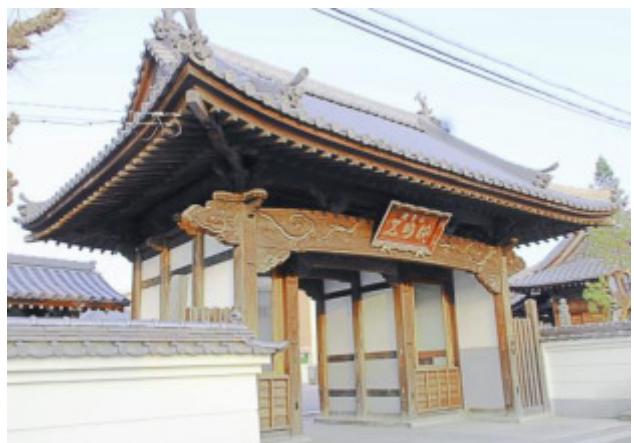
写真26：五明院西門正面平側・左妻側・軒裏見上げ

西門と呼ばれる二天門は、八脚門の本体の前方一間に一対の側柱/控柱を追加した桁行三間(実寸3.3間)、梁間三間(実寸2.1間)の基本的柱配置、大棟が梁間中央に走る入母屋屋根(葺材は本瓦)、二軒繁垂木、最前面の巨大な虹梁型頭貫など、三角寺の仁王門に酷似する。一般的に、二天門には、四天王のう

ちの二天が鎮座するが、五明院の二天門では、正面から見て左に広目天、右に持国天を配している。

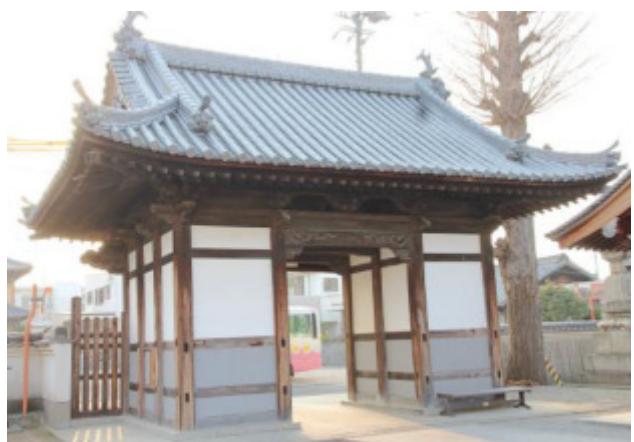
写真27：同背面平側・右妻側

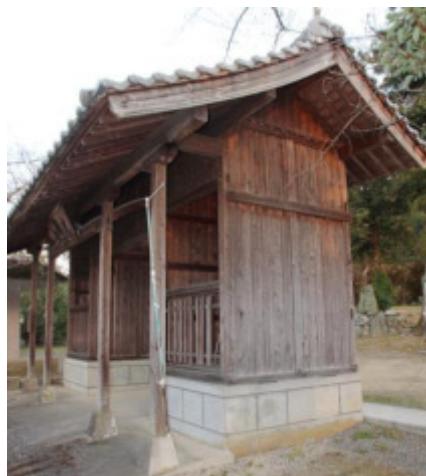
写真 28：光明寺仁王門  
正面平側・右妻側

三間一戸、桁行三間(実寸 3.3 間)の八脚門の前方一間通りに軒柱風控柱を 4 本配し、八脚門部分の本柱通りに大棟が渡る桟瓦葺切妻屋根を前方の軒柱風控柱の先まで葺き降ろす。その様は、三間社流造の神社本殿を髣髴する。柱はすべて 110 角で、軒柱風控柱まで含めれば、梁間三間(実寸 1.5 間)と言える。仁王座の背面の左右一間には中央に間柱が入る。

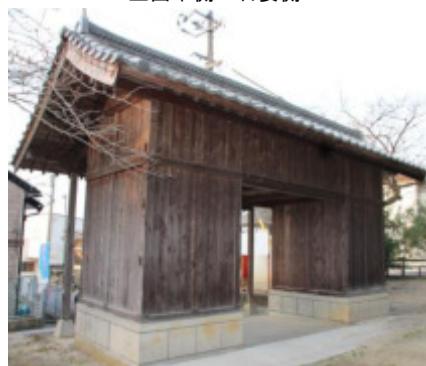
写真 29：同背面平側・右妻側

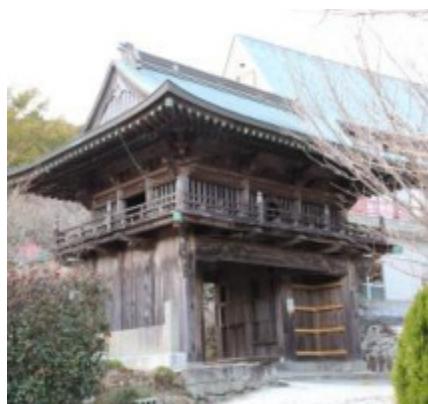
写真 30：上板町大山寺鐘樓門

後者のパターンの梁間三間門は、四国中央市域では単層門だけであったが、他地域には少数ではあるが楼門や二重門の例も存在する。徳島県では、上板町の大山寺鐘樓門、美馬市真楽寺鐘樓門などの例がある。

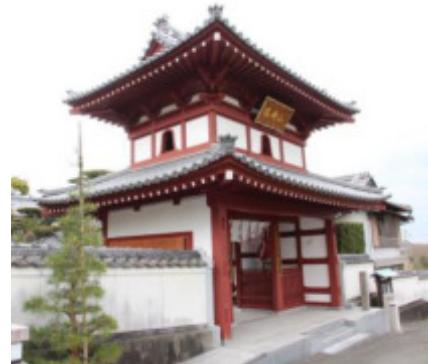
写真 31：美馬市真楽寺鐘樓門(現状)

最後列では、(写真では見えないが)最前列同様中央一間筋の控柱を省略している。近年改築され、桁行が拡大されたが、柱の位置関係は維持されている。

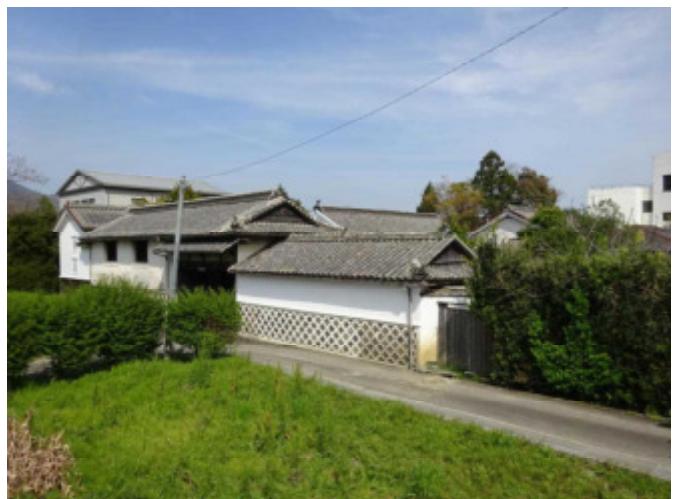
長屋門

今回も時間の関係で主屋・新宅・ハナレの間取りの調査を行った。配置は、敷地西面に入母屋本瓦葺懸魚付き屋根に外壁は漆喰塗白壁に腰に海鼠壁の長屋門を配し中央の門の左右にバンヤとナヤを配している。櫻造りの門扉をくぐると中庭に出る。正面に玄関が見えるが、増築された新宅部分にある。

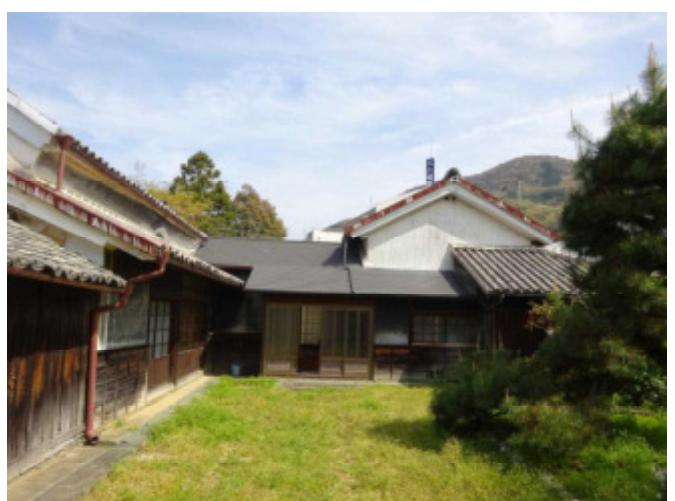
正面新宅の玄関

新宅は本瓦葺切り妻屋根の上屋に本瓦や平形スレート葺きの下屋を廻りに巡らせてている。
